BOLETÍN DE SERVICIO

INSPECCIÓN PERIÓDICA DEL TORNILLO SUJETADOR DEL SISTEMA DE CABRILLAS UBICADO EN LA PARTE SUPERIOR CENTRAL DE LA PARED DE FUEGO.

SB-Ibis-001

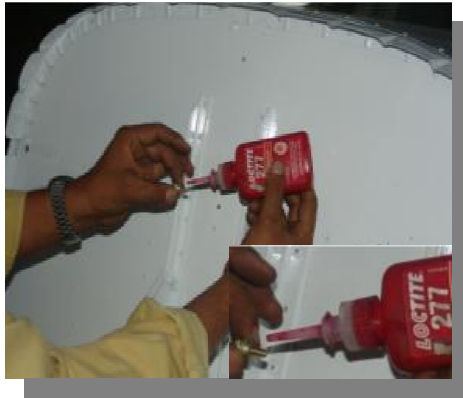
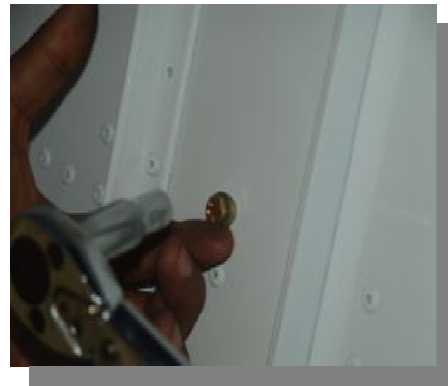
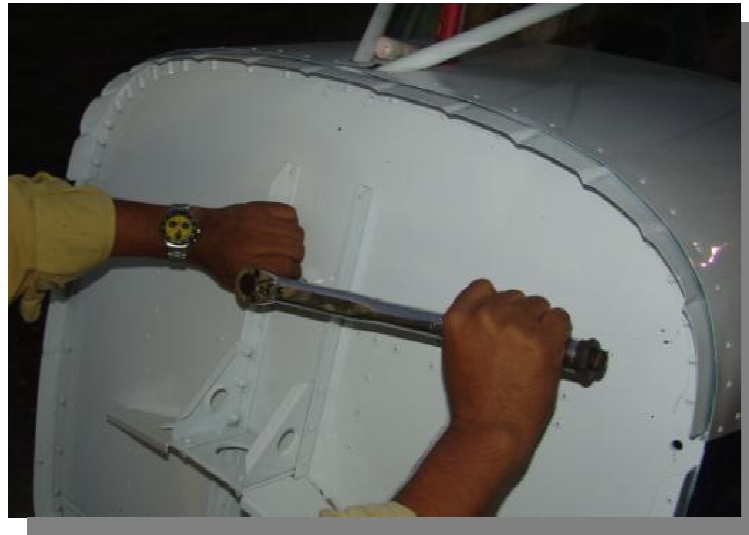
Se ha observado en algunos casos que dicho tornillo presenta un desajuste mayor al permitido, lo cual puede conllevar a un fallo en el sistema

INSTRUCCIÓN. Retirar tornillo AN 3 – 4A que sujeta el sistema de cabrillas ubicado en la parte superior central de la pared de fuego, con su respectivo buje,

Limpiar rigurosamente las superficies del tornillo y la punta del tubo roscado donde este va sujeto, (quitándole grasa, u otro agente contaminante). Aplicar una gota de *LOCTITE 277 (Threadlocker)*. Inmediatamente ajustar el tornillo AN 3 – 4A con su respectivo buje al sistema de cabrillas con un torque de 5 *Foot/Pouuds*. Inspeccionar que los mandos de alerones estén lo suficientemente suaves para su operación.

Dejar secar 1H aproximada antes de realizar el vuelo siguiente a la modificación.

Revisar periódicamente el ajuste de dicho tornillo.
