## BOLETÍN DE SERVICIO

VENTANILLA DE ENTRADA DE AIRE AUTOMÁTICA EN EL TARRO BALANCE (AIRBOX) PARA MOTORES ROTAX 80HP TURBO CARGADOS.

*Abril 02 de 2008*

**SB-Ibis-003**

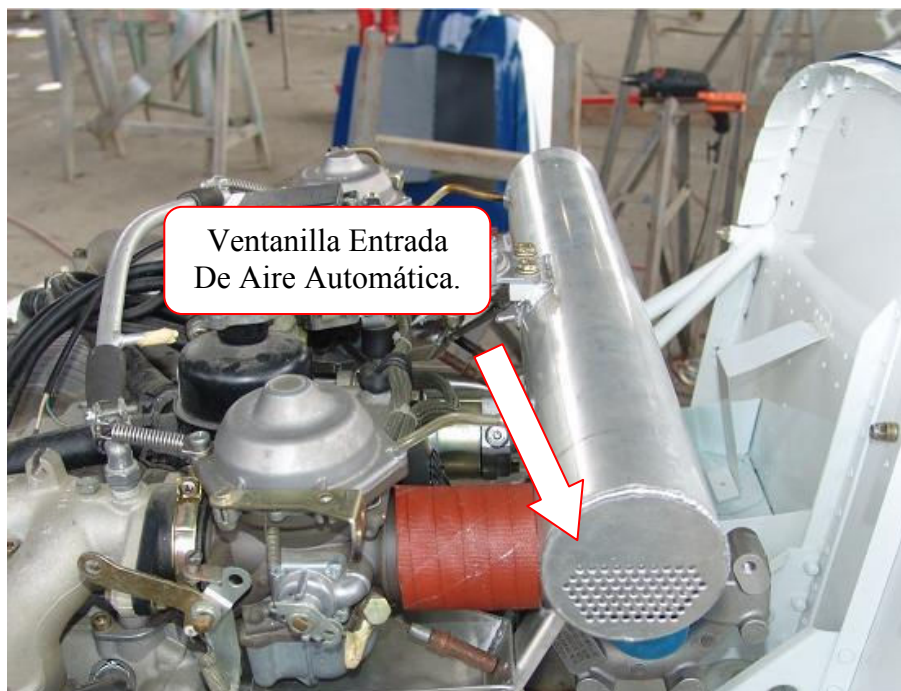
1. Se ha observado en algunos casos que la ventanilla de entrada automática en el Tarro Balance (Airbox) al momento de una falla en el sistema del turbo dicha ventanilla no se abre para que el sistema trabaje normalmente aspirado, conllevando así una falla en el sistema de motor por poco volumen de entrada de aire.
2. A nivel del mar se presenta que el sistema de turbo imprime 2 pulgadas mas de presión al motor impidiendo así que trabaje normalmente aspirado así la guaya vernier este totalmente afuera (esto produce un desgaste innecesario del motor) ya que la operación normal del motor debe estar máximo a 30 pulgadas en el Manifold.

Se debe retirar esta tapa donde se encuentra la ventanilla de entrada de aire automática, para realizar una nueva con una modificación, y guardando el mismo diámetro del tarro balance del sistema Turbo (Airbox), la modificación consiste en realizar una ventana en el centro de la nueva tapa que se acciona por medio de una guaya manual desde el interior de la cabina. Como se muestra en la siguiente ilustración.

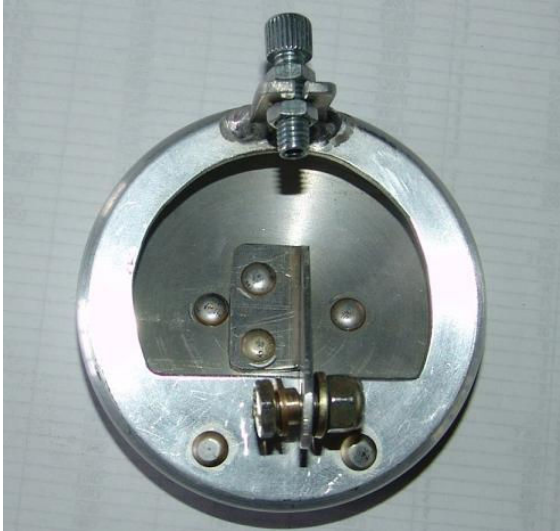
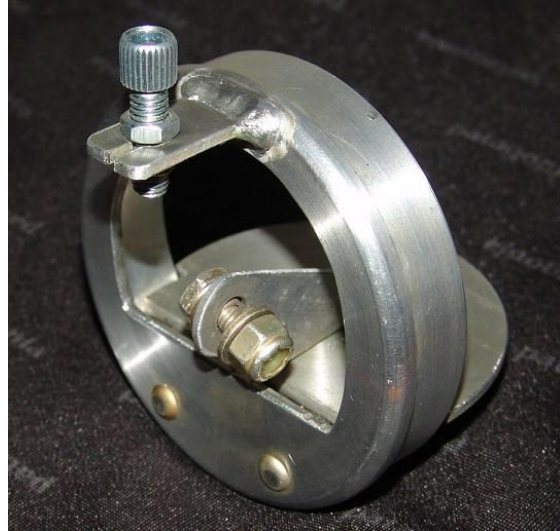
Tapa modificada para tarro balance del sistema Turbo (Airbox).

Esta tapa debe conservar el diámetro interno del tarro balance del sistema Turbo (Airbox), para introducirlo en el, una vez listo este proceso, se debe soldar la tapa al tarro balance (Airbox), y posteriormente se adapta una guaya en el sistema que se acciona manualmente desde el interior de la cabina.

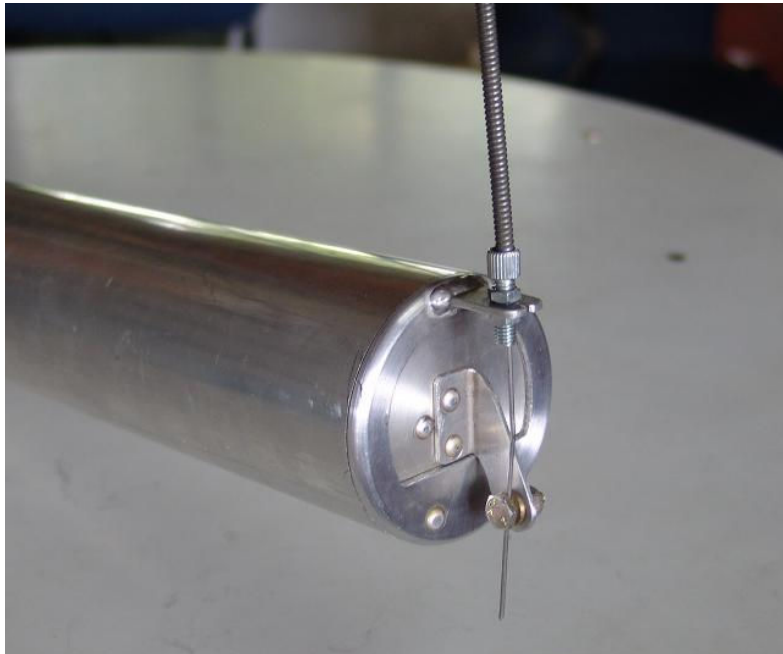
*Ventanilla de Entrada de Aire "Cerrada". Configuración para operar el Sistema Turbo*

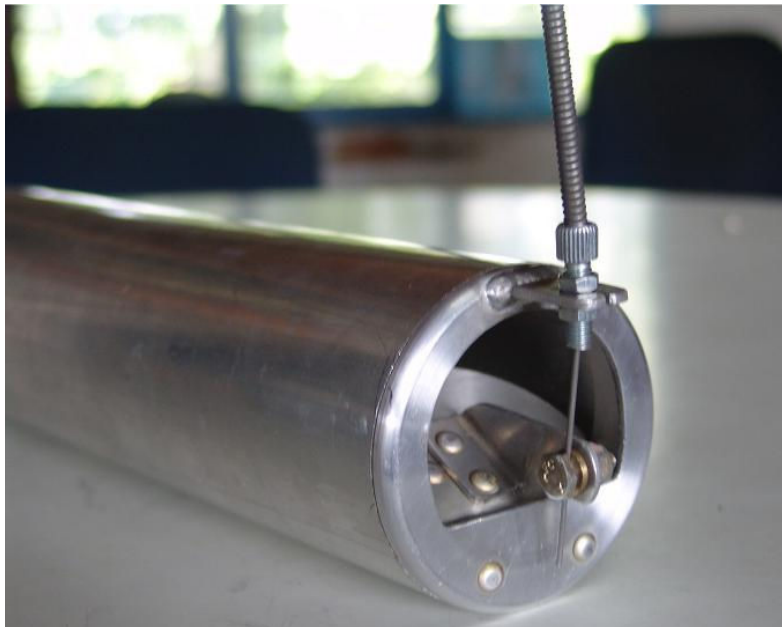
*Ventanilla de Entrada de Aire “Abierta”. Configuración Normalmente Aspirado*
