BOLETÍN DE SERVICIO

MODIFICACIÓN COSTILLA SOPORTE PARA TIP EN FIBRA, DEL ESTABILIZADOR-ELEVADOR.

SB-Ibis-006

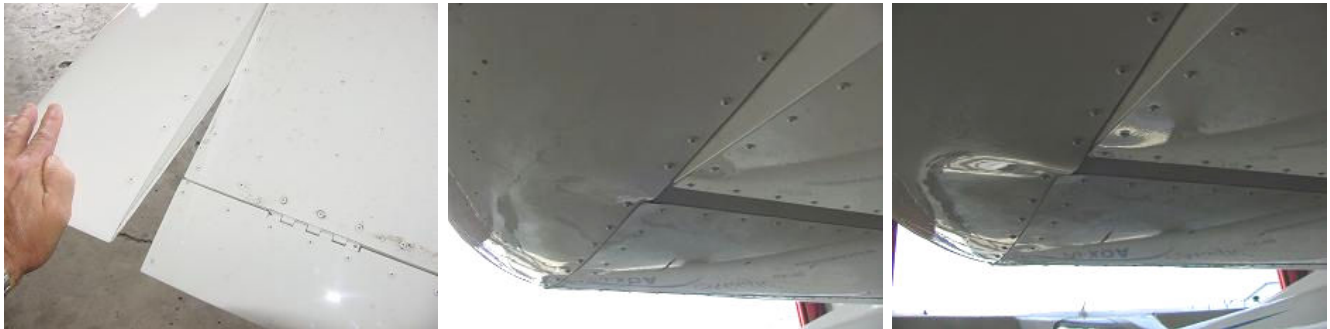
INSTRUCCIÓN. Al ejercer presión sobre el tip en fibra este se deforma, por lo tanto se debe reforzar el amarre, completando la costilla que se encuentra en interior de la fibra sujetándola del estabilizador.
