BOLETÍN DE SERVICIO

ANÁLISIS DEL AMARRE CINTURÓN DE SEGURIDAD MAGIC GS-700

Marzo 31 de 2010.

SB-Ibis-011

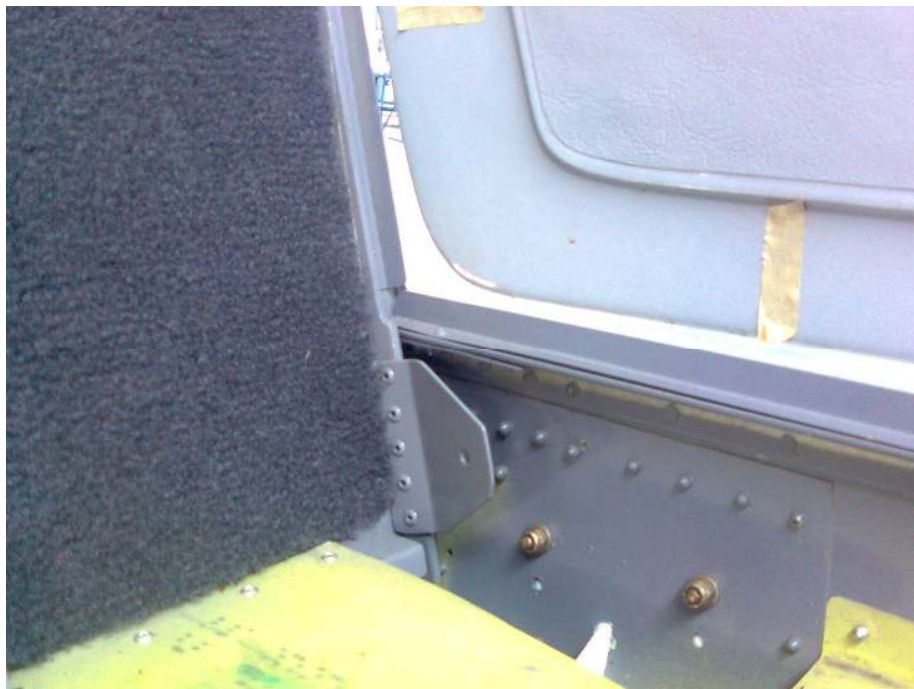
Los elementos estructurales principales del amarre del cinturón se determinarán a partir de la función que cumplen en la estructura y del nivel de esfuerzo al que están sometidos (figura1). De acuerdo al tipo de anclaje y las zonas de fijación del cinturón de seguridad en una condición de aterrizaje de emergencia, el amarre lateral va estar sometido a mayores esfuerzos que el central y los superiores. (figura2). Por esta razón el estudio se enfoca en el análisis del anclaje lateral.

Figura2. Amarre Lateral Cinturón de Seguridad
